AON - EX OSPEDALE DI CONCORDIA - COMPLETAMENTO RIPRISTINO CON CONSOLIDAMENTO E RINFORZO STRUTTURALE (CORPO 2 EX ARCHIVI) LR 16/2012 - CUP J53B12000360003.

INTERVENTI SIGNIFICATIVI ESEGUITI

1. RISTRUTTURAZIONE E ADEGUAMENTO SISMICO DI FABBRICATO RURALE POSTO IN FORMIGINE - VIA FUGONE: incarico di progettazione, Direzione Lavori e Coordinamento per la Sicurezza nelle fasi di progettazione e esecuzione.

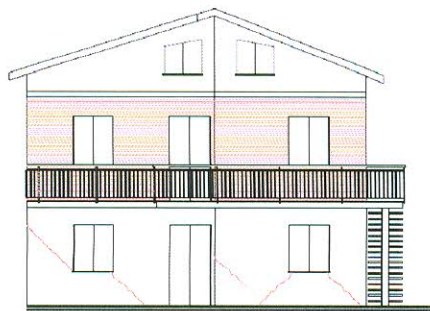
Trattasi di un fabbricato civile costruito negli anni '70 con strutture verticali in muratura a una o più teste e strutture orizzontali in laterocemento e copertura in travetti tipo varese e tavelloni. tale fabbricato negli anni '80 veniva ampliato eseguendo una struttura mista, pilastri al piano terra su cui poggia la muratura del piano primo e sottotetto. Veniva inoltre realizzato un portico al piano terra.

Data l'eterogeneità strutturale, gli eventi sismici hanno provocato danni gravi soprattutto al piano terra dove le murature non hanno avuto la capacità di reagire alle azioni orizzontali.

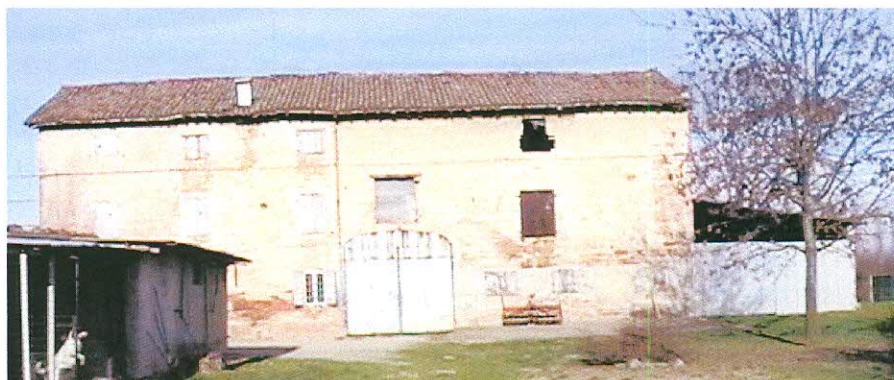
Lo stato di conservazione era conseguente alle condizioni di abbandono che l'immobile soffriva da diversi anni (foto prima dell'intervento). I muri portanti erano eseguiti in laterizi di tipo pieno ed erano legati con malte che avevano perso quasi totalmente il potere legante.
